# Ovipainikkeen ryhdistäminen

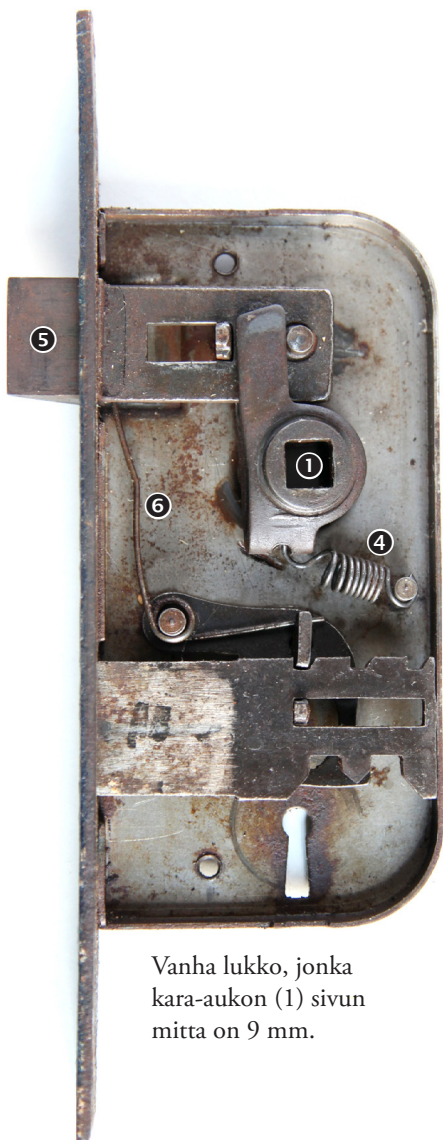
Vanha lukko, jonka kara-aukon (1) sivun mitta on 9 mm.

**Karan yhteensopimattomuus.** Vanhoissa lukoissa painikkeen kara-aukon (1) sivun pituus on 9 millimetriä, mutta uusissa painikkeissa karan sivun mitta (2) on vain 8 millimetriä. Aukkoa pienempi kara kallistuu hieman liian suuressa aukossa. Painike asettuu ryhdikkäästi, kun kara-aukkoon asetetaan pienentävä soviteholkki (3).

**Katkennut jousi.** Oven painikkeen palauttaa suoraan asentoon painikenokan jousi (4). Painiketeljellä (5) on oma jousi (6). Jos jompi kumpi jousista on katkennut, lukko toimii edelleen, mutta yksi jousi ei jaksaa nostaa painiketta oikeaan asentoon. Domus Classicalta saa varajousia.

**Lika.** Syynä voi olla myös rasvauksen puute tai lika lukon sisällä. Oven maalaamisen ajaksi teljet eli kielet on suojattava maalilta. Maalin tuhrima painiketelki (5) ei tule kokonaan ulos, ja samalla se estää painikenokkaa ja painiketta palautumasta normaaliin asentoon.

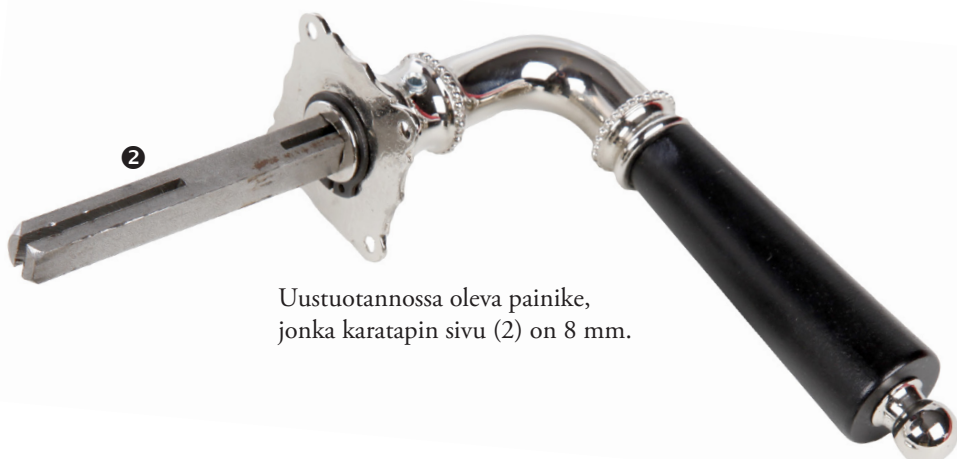
Uustuotannossa oleva painike, jonka karatapin sivu (2) on 8 mm.

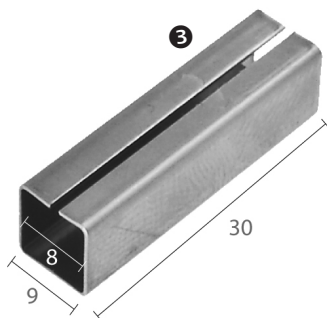
Painikkeen soviteholkki.

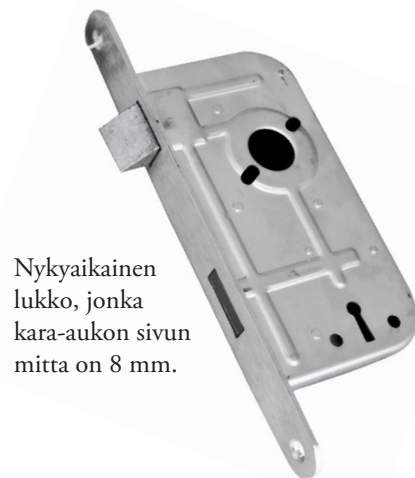
Nykyaikainen lukko, jonka kara-aukon sivun mitta on 8 mm.
