# Oven lukon vaihtaminen

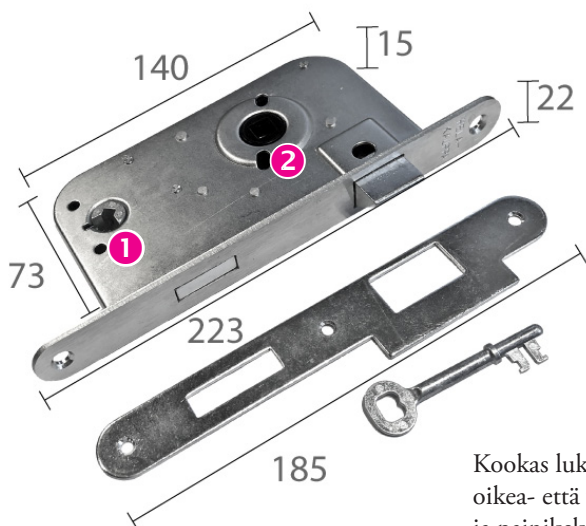
Kookas lukko, jota valmistetaan sekä oikea- että vasenkätisenä. Avaimen (1) ja painikekahvan reiät (2) osuvat usein kohdalleen alkuperäisen lukon mukaisten ovesa olevien reikien kanssa. Peitelevyssä on pyöristetyt kulmat.

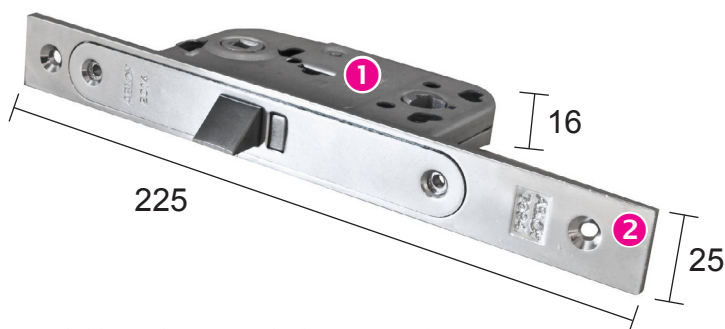
Pieni lukkorunko (1), jonka kätsiys voidaan vaihtaa. Edessä irrallinen peitelevy (2). Avaimen ja painikekahvan reiät eivät yleensä osu kohdalleen alkuperäisen lukon mukaisten ovesa olevien reikien kanssa. Myös karmissa oleva vastarauta täytyy vaihtaa tai siinä olevaa aukkoa työstää.

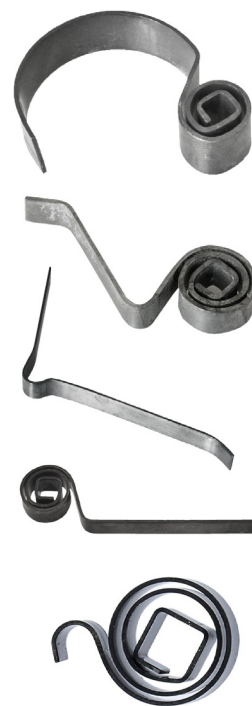
Varajousia Domus Classican valikoimasta.

1900-luvun alusta vuosisadan jälkipuolelle asti valmistetut lukot toimivat pääsääntöisesti edelleen moitteettomasti. Yleisin vika on jousen katkeaminen. Domus Classican valikoimassa on useita erilaisia varaosajousia.

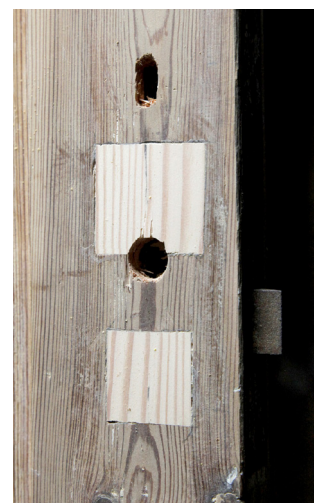
Oven muokkaus lukon vaihtamisen yhteydessä.
